PROPRIÉTÉ SITUÉE AU  
124, chemin du Pont de Bois  
Val-des-Bois  
Québec, J0X 3C0

Dossier: MGB45946-1557  
Inspecté le: 23 mai 2025

## Certificat d'immeuble: Parties Communes

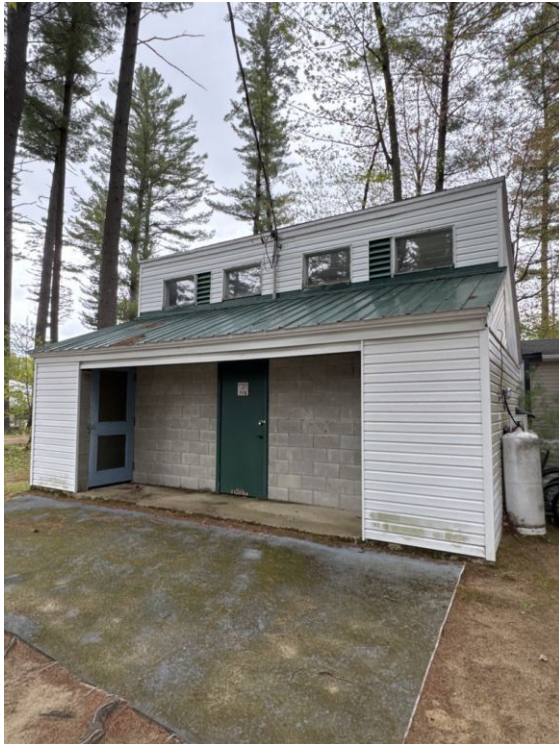
### Revêtement extérieur à nettoyer

Nous avons noté que le revêtement de la façade du bâtiment est taché.

Le revêtement peut être nettoyé grâce à un détergent prévu à cet effet. Le clin de vinyle peut être fragile et se briser s'il est soumis à une trop grande pression.

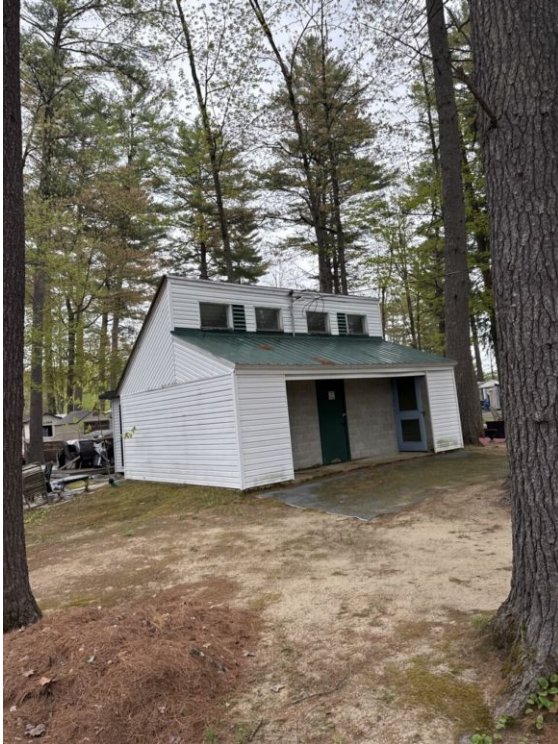
Détérioration des joints de scellement sur le bâtiment.

Les joints de scellement sont détériorés et devront être refaits sur la totalité du bâtiment. Nous vous conseillons de vérifier l'état des scellements chaque année afin de prévenir les infiltrations d'eau dans l'enveloppe du bâtiment et une détérioration des composantes internes.

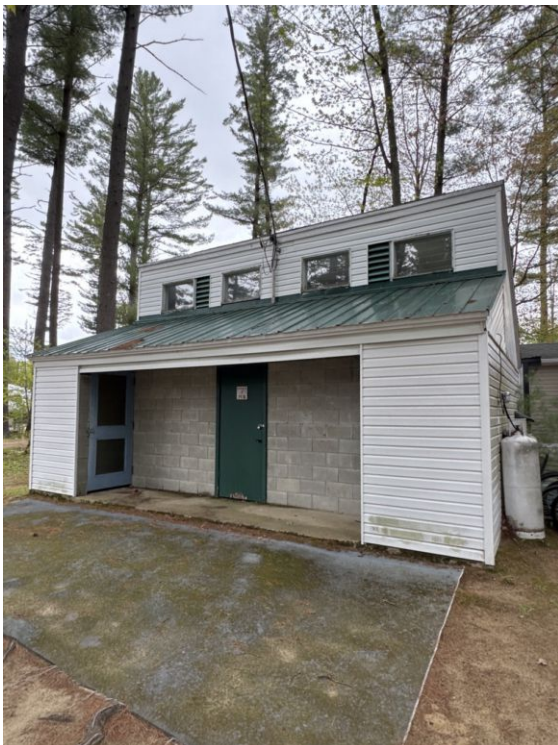
Dommages aux portes extérieures nécessitant un remplacement potentiel.

Nous avons noté qu'une ou plusieurs portes étaient endommagées. Nous recommandons de faire un entretien en sablant et en appliquant une couche de peinture antirouille sur la ou les portes. Dans le cas où la détérioration est trop avancée, le remplacement de la ou des portes sera nécessaire.

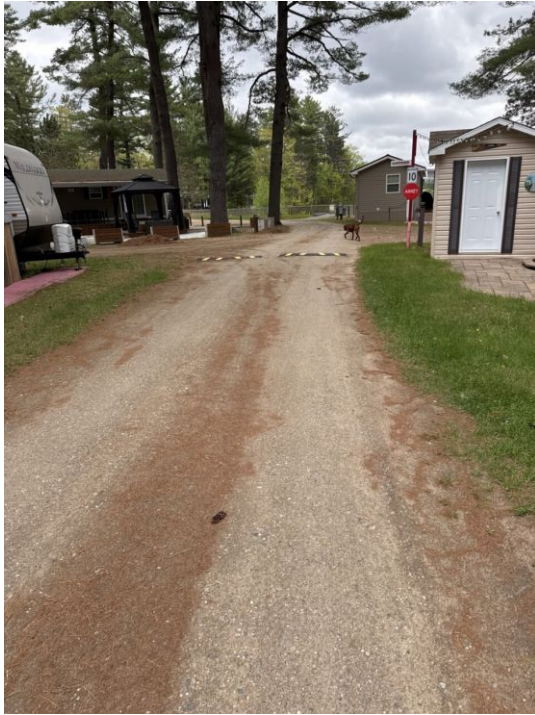
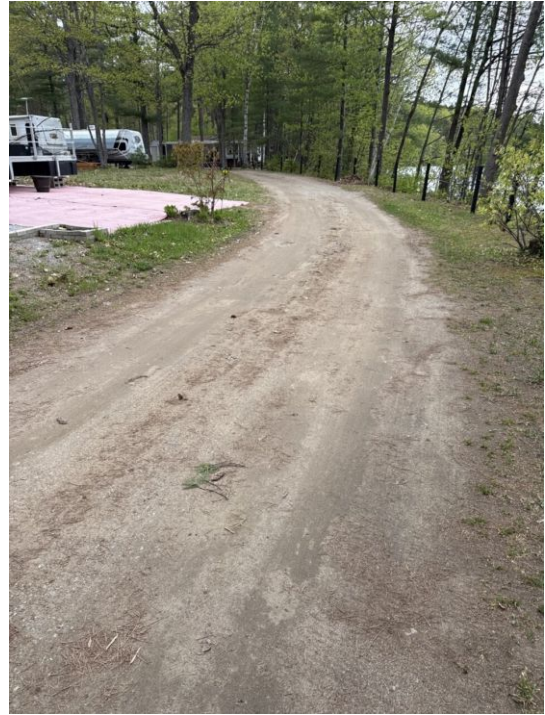
### Chemin en gravier endommagée

Nous avons noté que le chemin de gravier est endommagée et quelle comporte des roulières.

On note aussi que de la terre est présente et que le niveau de gravier est insuffisant sur l'entrée.

À votre convenance, nous vous recommandons de faire corriger la situation.

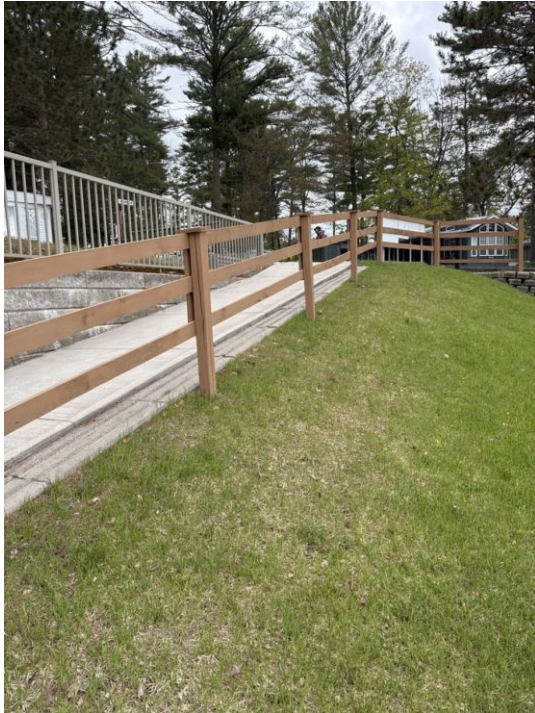
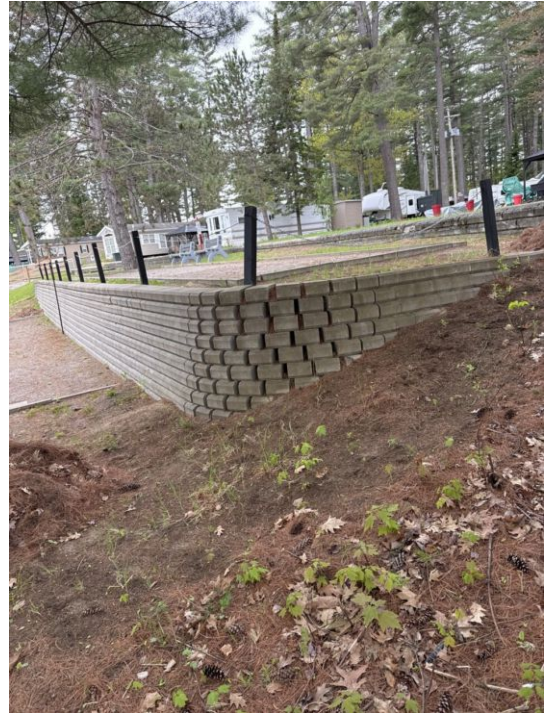
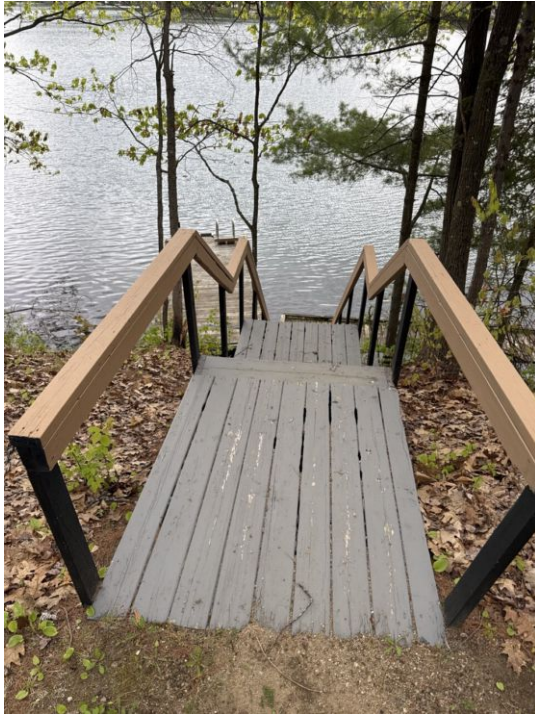
Garde-corps non sécuritaires

Nous avons noté que les garde-corps ne sont pas sécuritaires. Les garde-corps devraient être constitués de pièces verticales seulement et être espacées d'un écart maximum de 4 pouces. La situation actuelle peut être une cause d'accident chez les enfants. Nous vous recommandons de remplacer / modifier les garde-corps pour un type plus conforme et sécuritaire.

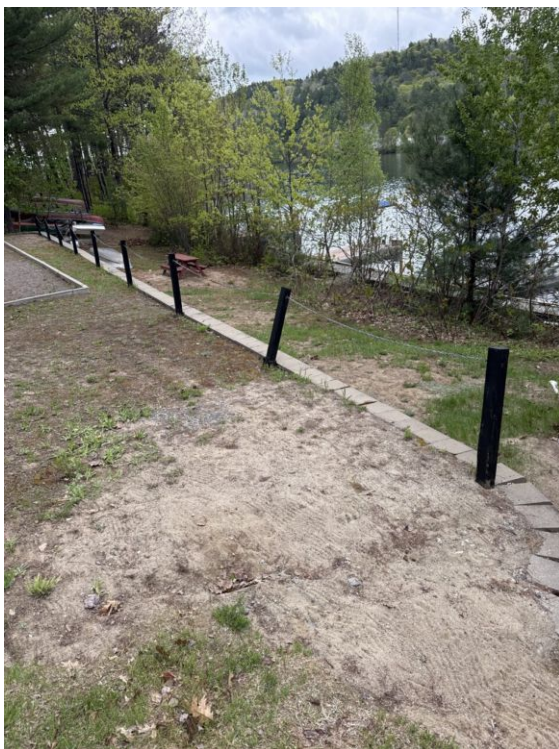
Hauteur de la balustrade insuffisante

Nous avons constaté une hauteur de protection insuffisante d'un garde-corps.

Un garde-corps est requis et doit avoir une hauteur suffisante pour qu'un occupant ne puisse basculer et chuter par-dessus la balustrade.

Cette situation constitue un risque d'accident (chute) et de blessures pour les occupants. Mandater immédiatement un entrepreneur licencié afin d'effectuer les correctifs requis.

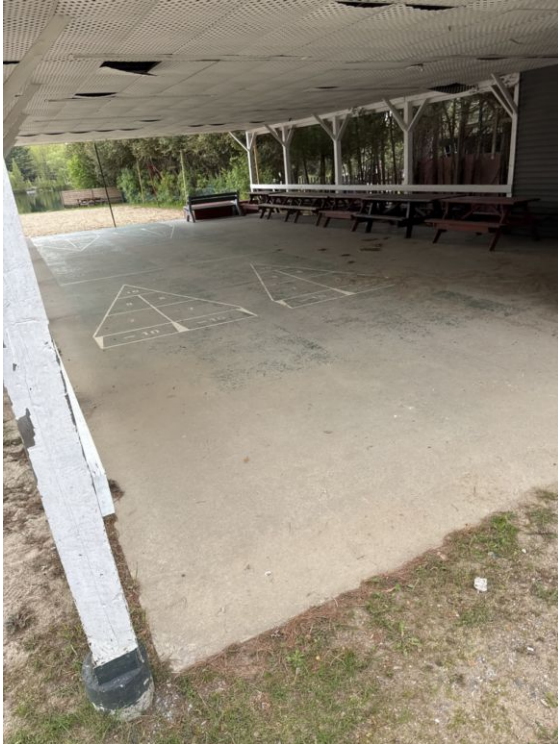
## Ouverture dans les sous-faces

Lors de l'inspection, nous avons noté que les sous-faces du bâtiment sont déformées et comportent des ouvertures.

Les ouvertures des sous-faces peuvent, si elles ne sont pas bouchées ou colmatées, permettre l'infiltration d'eau ou l'entrée de rongeurs ou autres animaux indésirables.

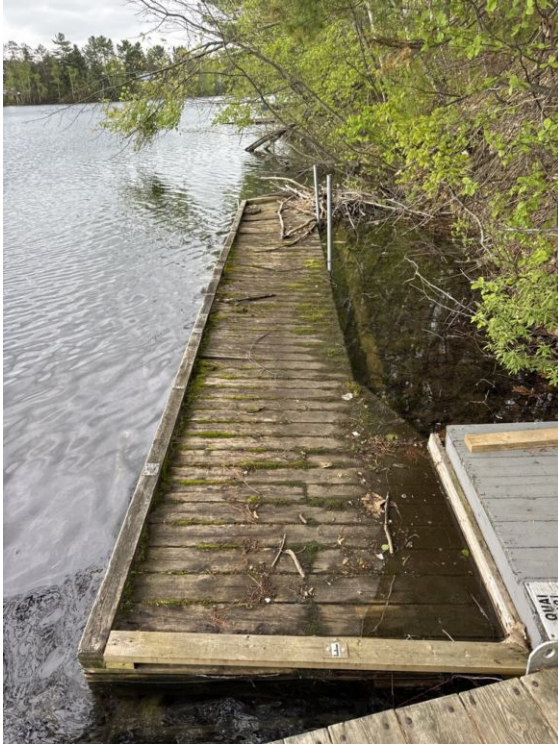
## Détérioration des quais en bois.

Certain quais en bois sont détériorés.

Prévoir un entretien (sablage, peinture, teinture, etc.) afin d'en redorer l'aspect esthétique.

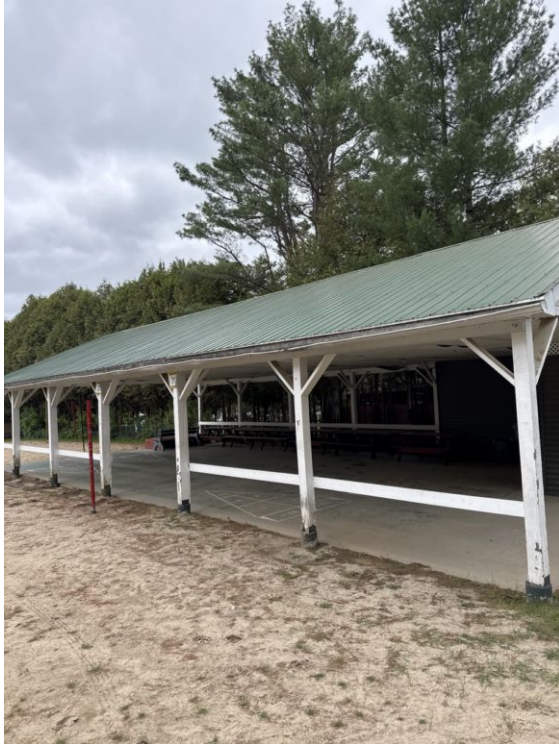
## Colonnes extérieures en contact direct avec le béton.

Lors de notre visite, nous avons constaté que certaines pièces de structure (colonnes) de la pergola sont en contact direct avec le béton. Même un bois traité absorbera l'humidité au fil du temps et risque de s'affaisser lorsqu'il sera affecté par la moisissure. Nous vous recommandons de modifier la situation afin d'éviter le contact direct avec le sol. Nous vous recommandons de corriger la situation en ajoutant des étriers ajustable métalliques sous chaque colonne du balcon. Faire appel à un menuisier compétent et professionnel au besoin.

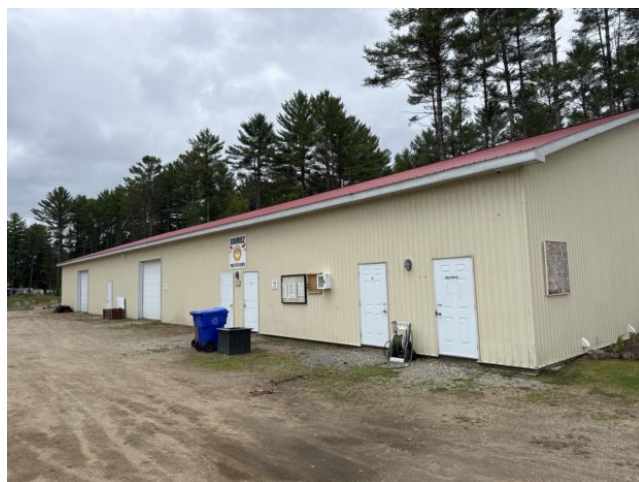
### Absence de gouttières et descentes pluviales

Nous avons noté l'absence de gouttières et de descentes pluviales sur la façade du bâtiment.

Lors de forte pluie, l'apport d'eau peut occasionner des tranchées dans le sol et maintenir l'humidité près de la fondation.

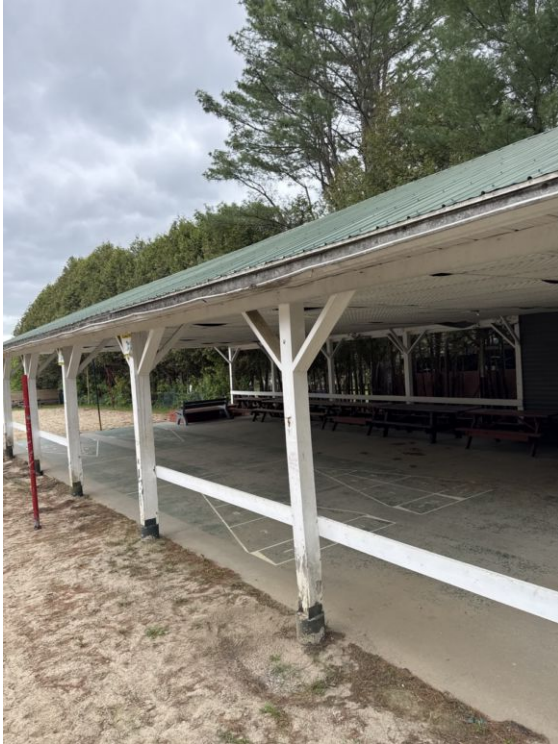
## Gouttière abîmée

Nous avons noté qu'une section de gouttière était abîmée. Nous vous recommandons de colmater la section endommagée ou de la remplacer.

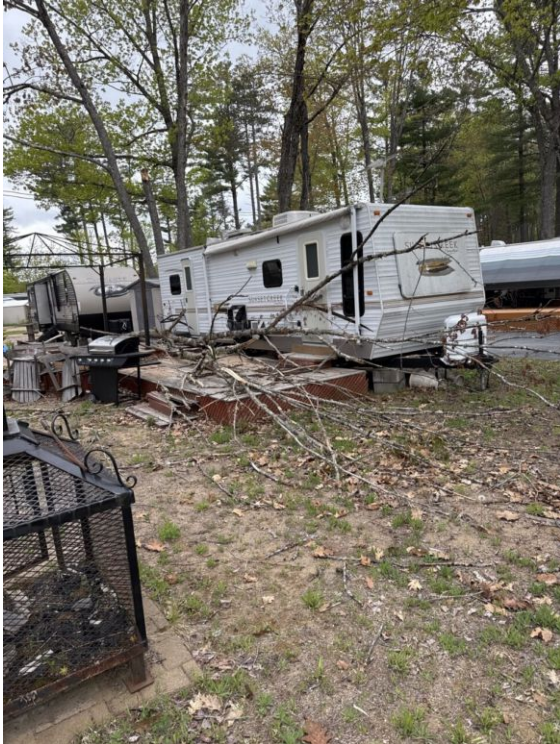
## Arbre à proximité

Nous vous recommandons de faire tailler les branches des arbres matures à proximité du bâtiment/dessus de la toiture. Voir les recommandations d'un émondeur professionnel.

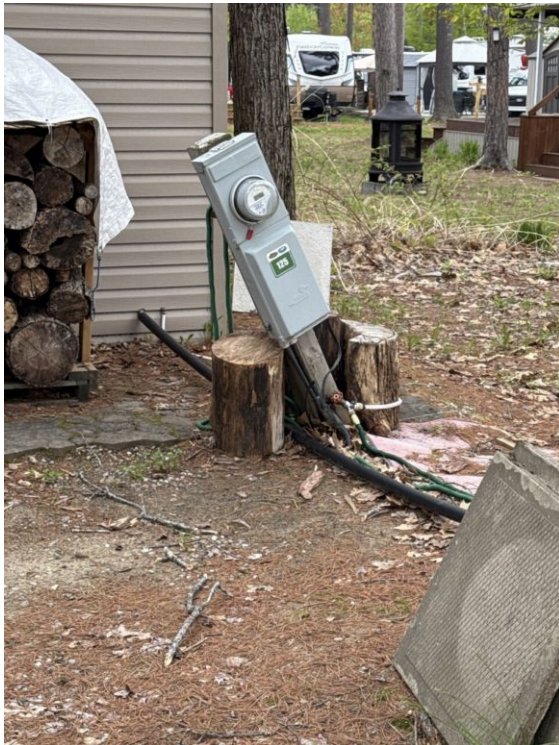
Compteur électrique mal fixé.

Nous avons noté que le mât de branchement électrique est mal fixé.

Le poteau du mât soutient le conduit qui permet d'acheminer les câbles d'alimentation à l'intérieur du bâtiment. Dans sa condition, il pourrait se rompre et occasionner des dommages au conduit et aux câbles.

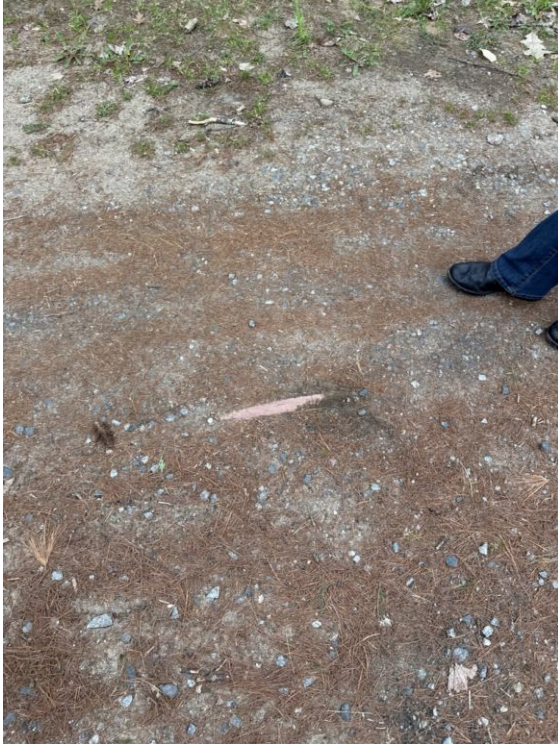
## Distribution électrique souterraine déficiente.

Nous avons observé que le câble de distribution électrique sont apparent à certains endroits sur les chemins de pierres.

Cette situation dut au fait que les câbles n'ont pas été installé à une distance suffisante de la surface du sol.

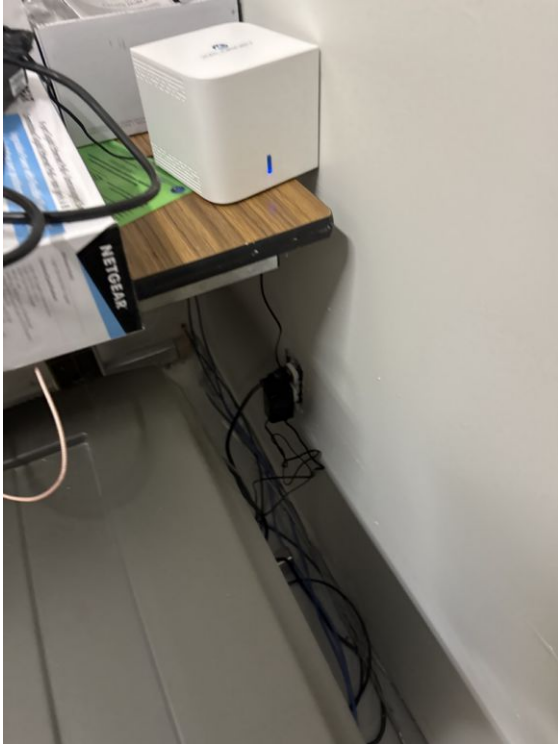
## Plaques de finition et interrupteurs manquants ou brisés.

Nous avons noté que certaines plaques de finition/protection et certains interrupteurs/prises sont manquantes ou brisées. Nous vous recommandons de remplacer les éléments brisés et d'ajouter ceux qui sont manquants.

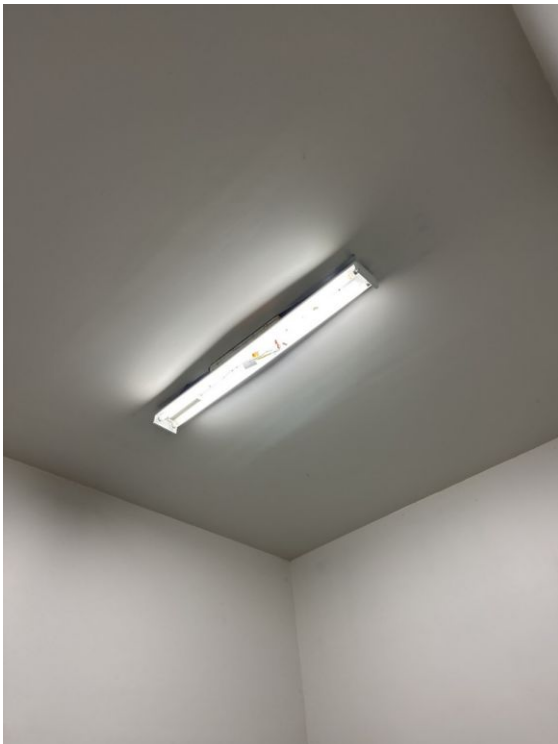
## Danger d'ampoules à découvert dans le bâtiment

Nous vous recommandons l'installation de globe de protection sur chaque luminaire du bâtiment. Aucune ampoule ne devrait être à découvert.
