PROPRIÉTÉ SITUÉE AU  
124, chemin du Pont de Bois  
Val-des-Bois  
Québec, J0X 3C0

Dossier: MGB45946-1557  
Inspecté le: 23 mai 2025

## Certificat d'immeuble: Parties Communes

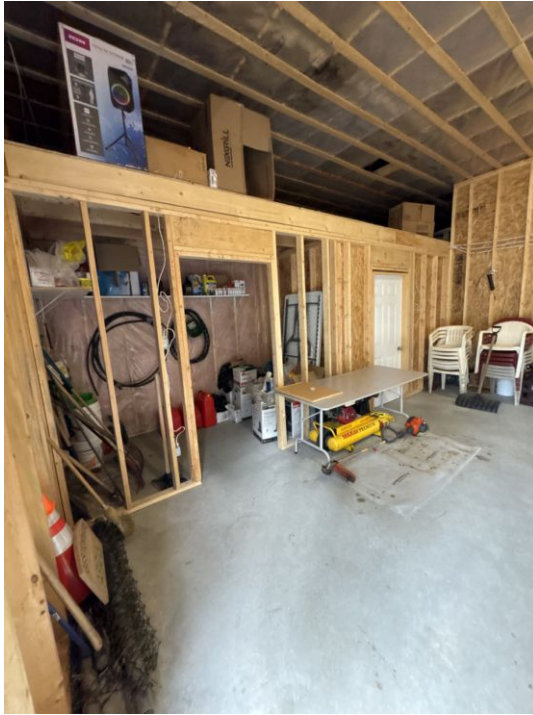
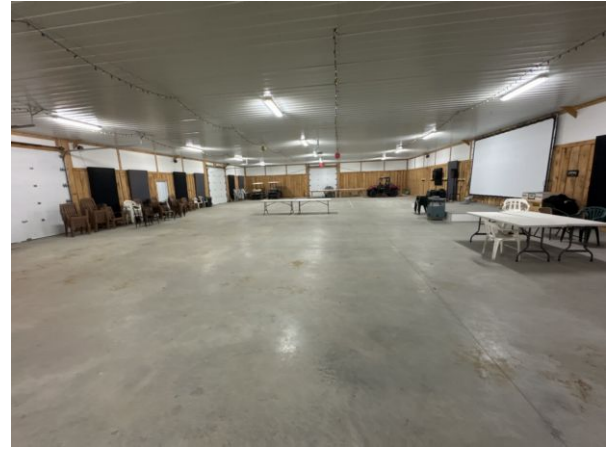
Aucun dommage n'a été observé sur les sections visibles de la dalle de béton.

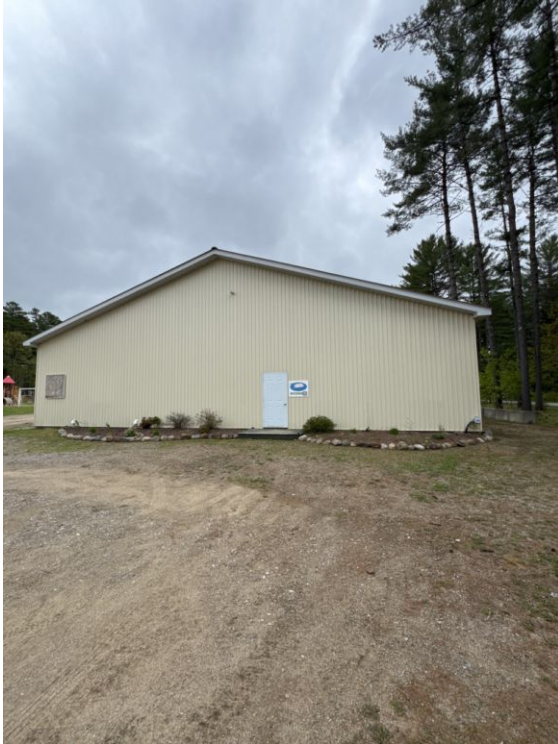
## Revêtement de tôle

Les revêtements extérieurs en tôle étaient en bonne condition lors de l'inspection. Prévoir un entretiens (sablage, teinture, etc) au fil du temps. La quincaillerie endommagé doit également être remplacé au fil du temps.

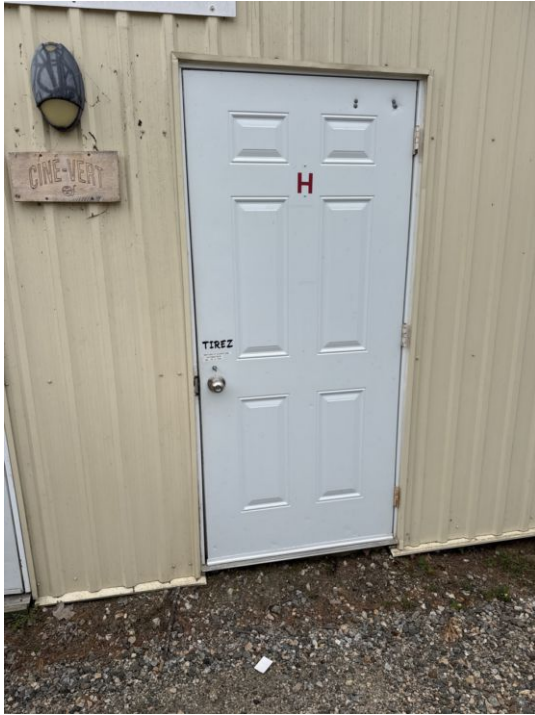
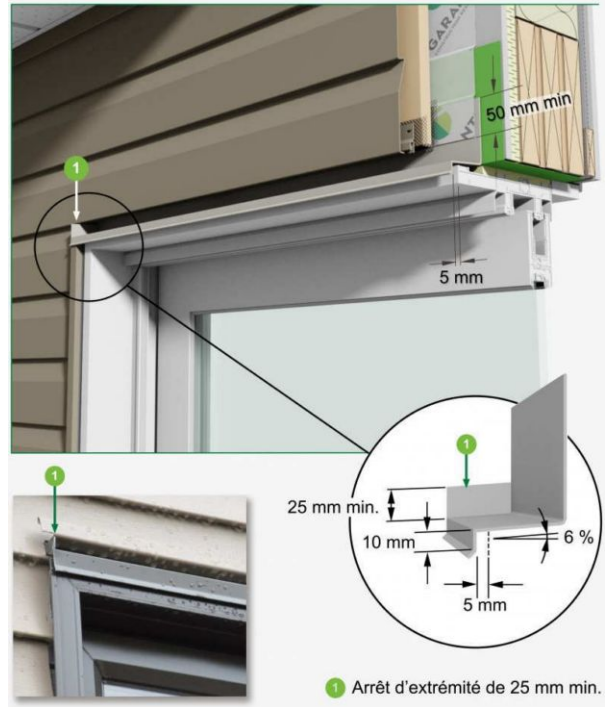
L'utilisation du mauvais solin peut occasionner des infiltrations d'eau et des dommages à la structure du bâtiment ou au cadrage de la fenêtre. Ces dommages peuvent ensuite être la source de pourriture ou de moisissure nocives pour la santé des occupants.

Nous vous recommandons de contacter un entrepreneur licencié afin de corriger la situation.

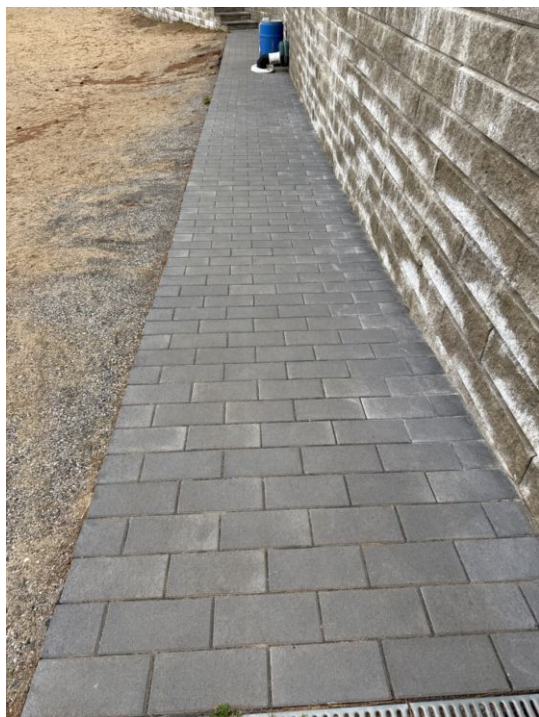
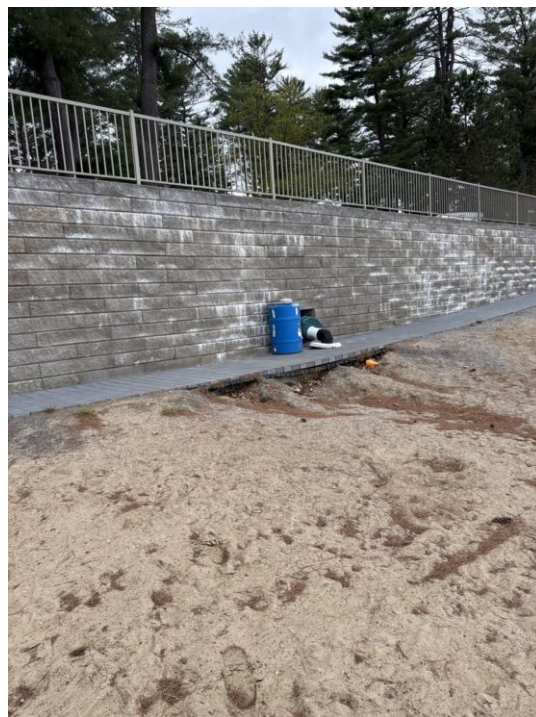
Dans sa condition actuelle, le trottoir présente des risques de blessures et de chute et compromet la sécurité des usagers.

Nous vous recommandons de consulter un entrepreneur qualifié et compétent afin de corriger le trottoir pour le rendre sécuritaire.

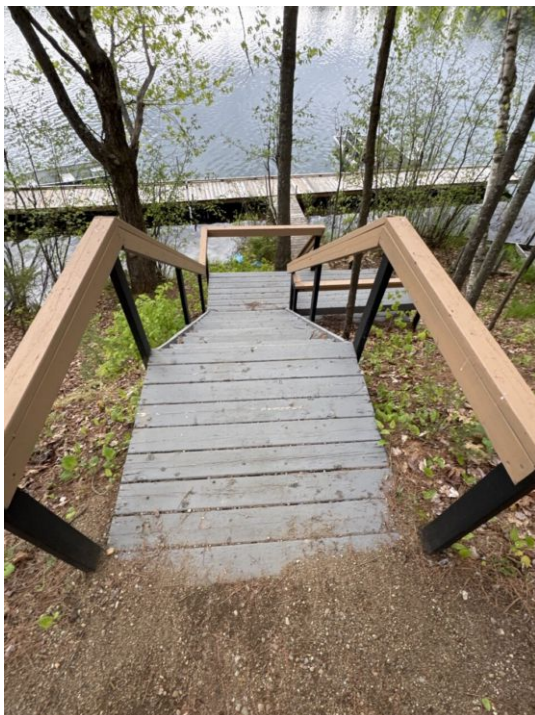
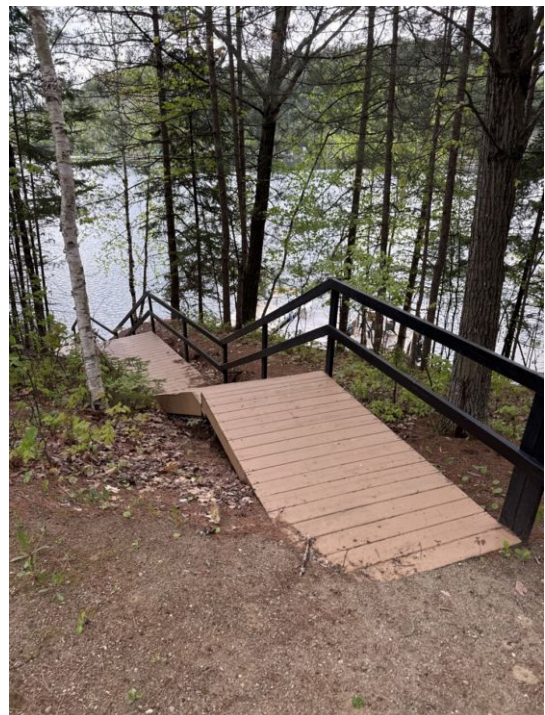
Entretien des balcons en bois pour un aspect esthétique durable.

Prévoir un entretien (sablage, peinture, teinture, etc.) afin de redorer l'aspect esthétique des balcons de bois au fil des ans.

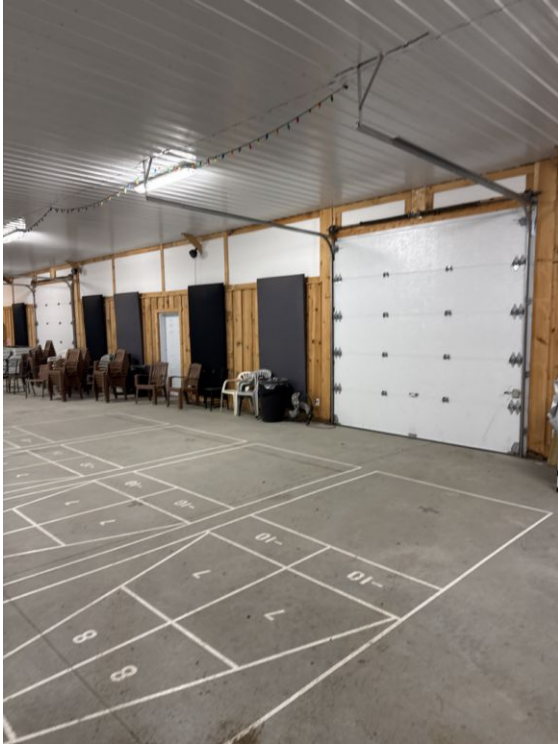
Aucune déficience apparente n'a été observée sur la porte de garage.

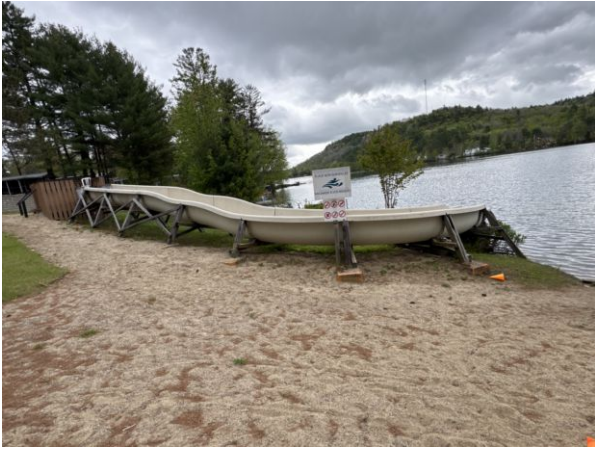
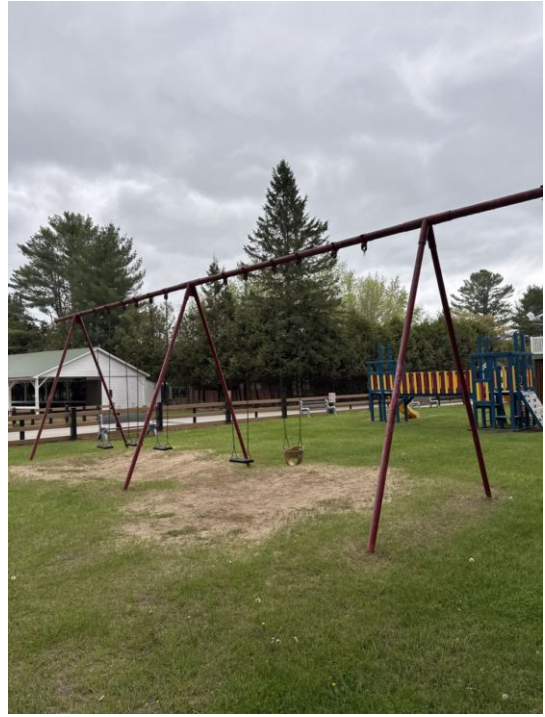
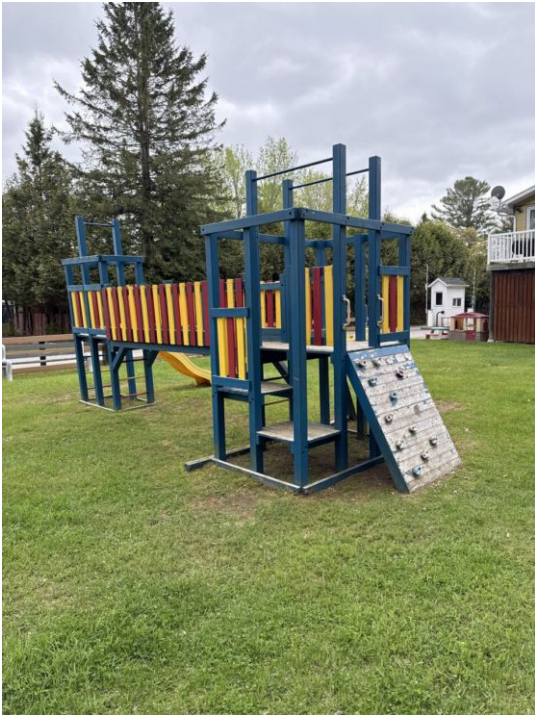
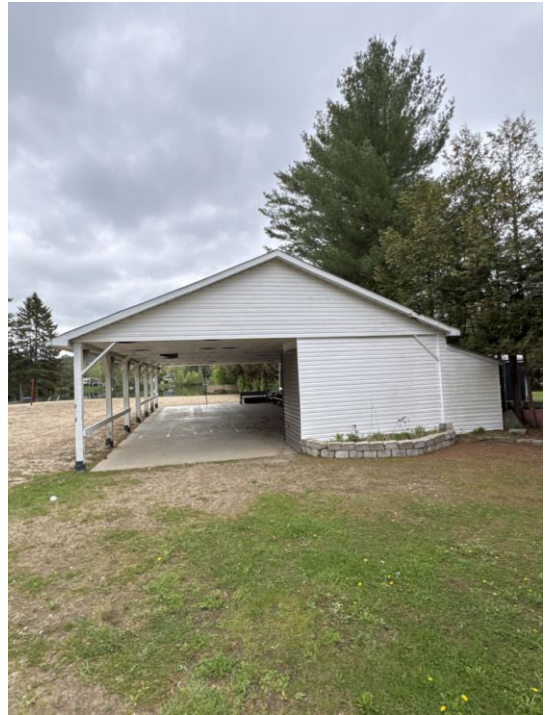
Les composantes en métal doivent être peint, graissé et/ou huiler afin les garder en bonne condition et de rendre leur utilisation sécuritaire pour les usagers.

Procédez à un entretien périodique de ces composantes afin de s'assurer qu'ils soient sécuritaires et qu'ils préservent leur intégrité.

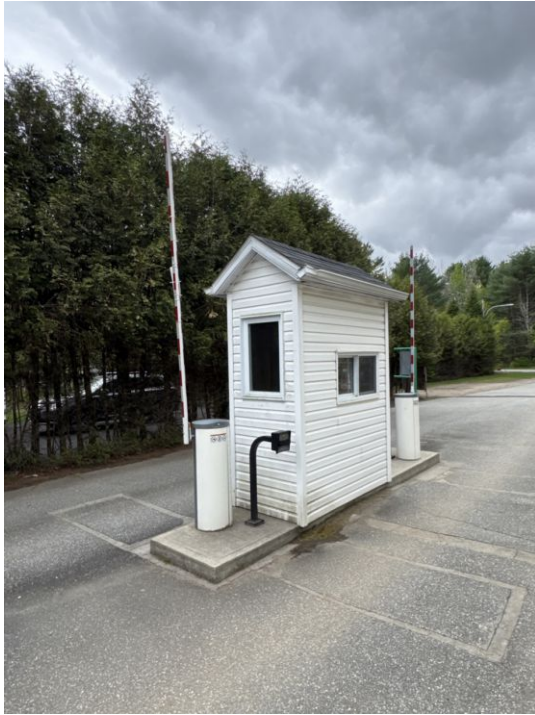
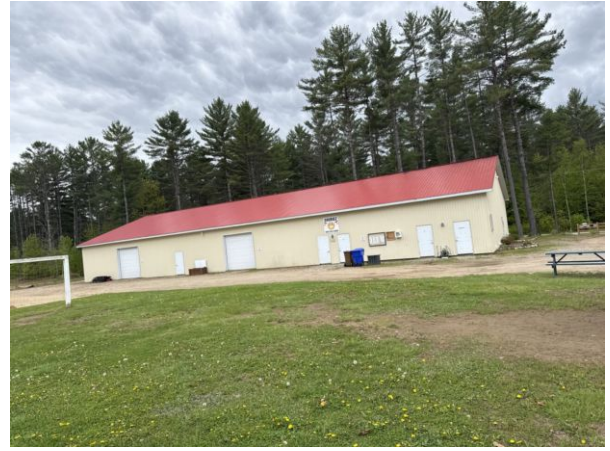
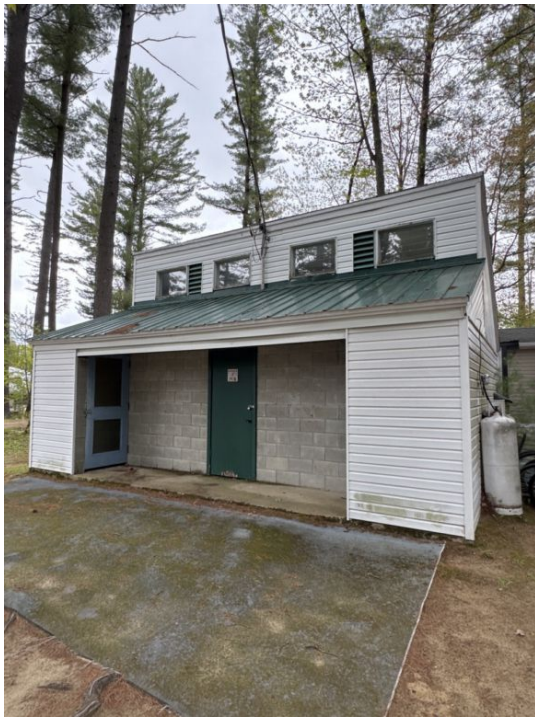
Afin d'éviter la détérioration des composantes internes des bâtiments communs, un entretien périodique des revêtements extérieurs est requis.

Surveillez les joints de scellement au fil du temps. Assurez-vous que les portes ne comportent pas de rouille et que leurs coupes-froid soient en bonne condition. Les revêtements endommagés devraient être réparés ou remplacés. La toiture devrait être refaite en même temps que la toiture des bâtiments principaux.

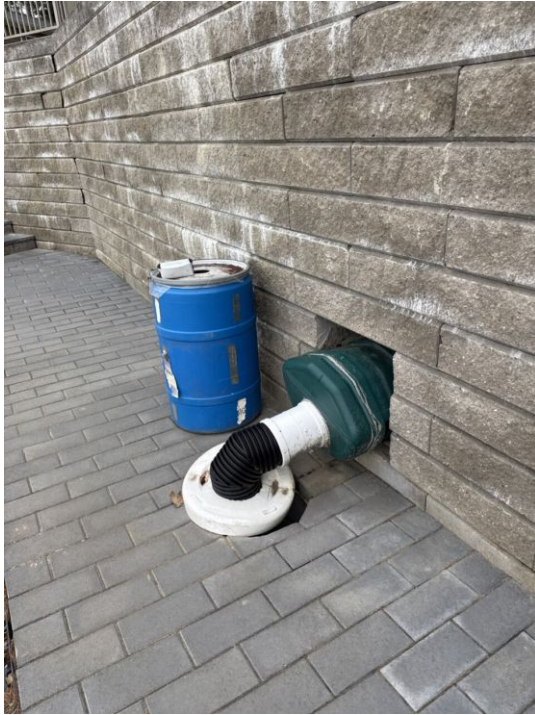
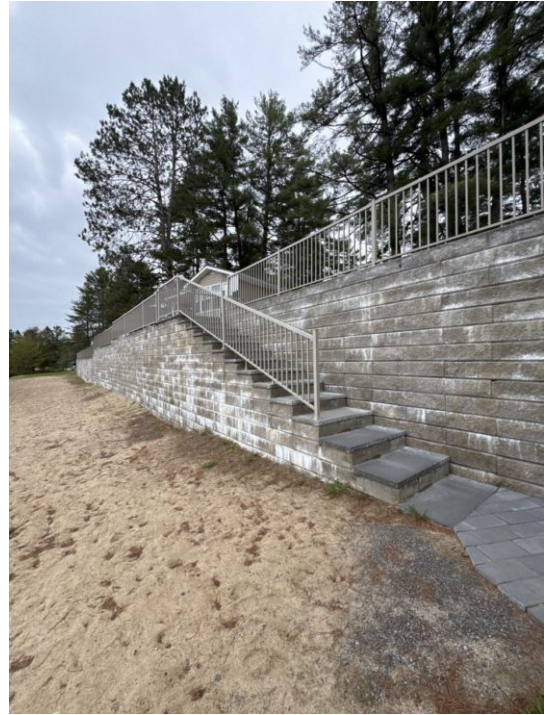
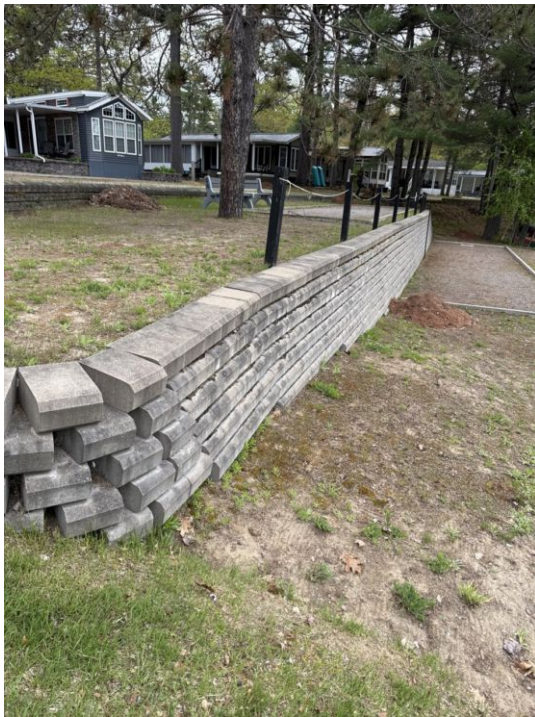
L'érosion et le mouvement du sol peuvent affecter l'efficacité des murs. Ces derniers doivent être entretenus et vérifiés chaque année afin de vous assurer de leur condition et assurer qu'ils offrent le soutien requis.

Nous vous recommandons de faire évaluer régulièrement par un entrepreneur spécialisé.

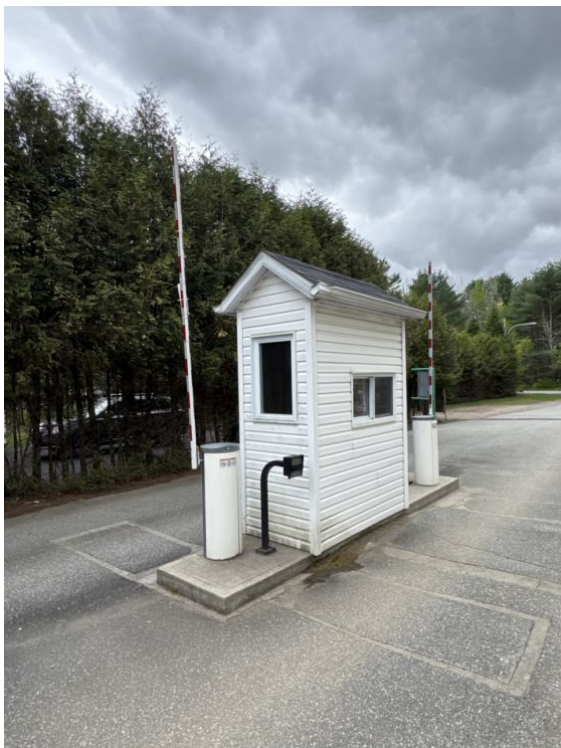
Aucun dommage apparent

Aucune déficience significative n'a été observée sur le revêtement du toit.

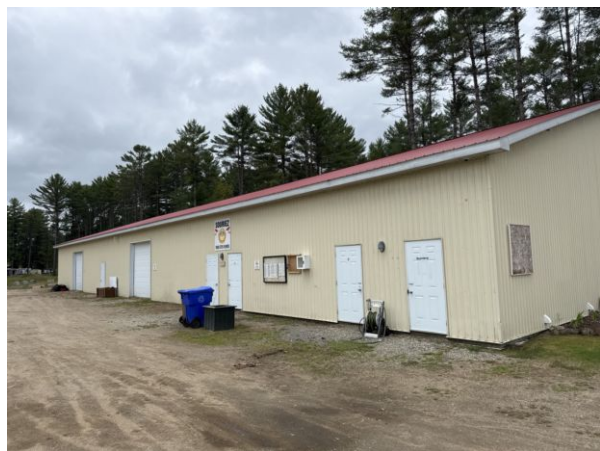
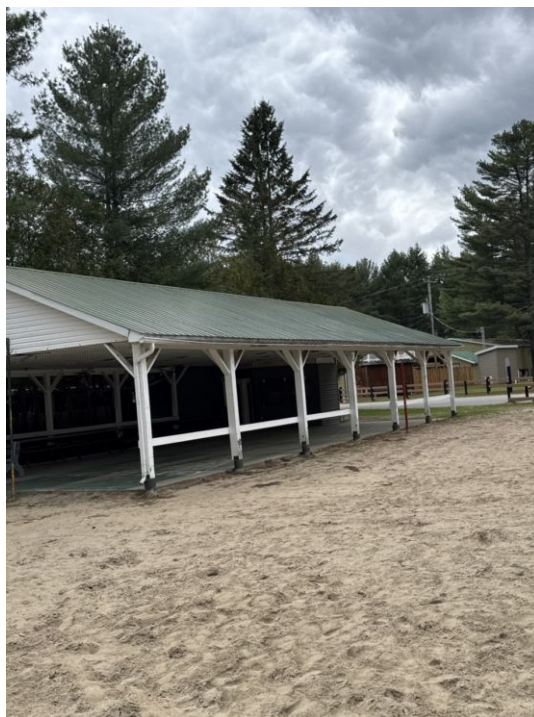
Toiture en bonne condition mais nécessitant une vérification régulière et un entretien.

Lors de l'inspection, la toiture était en bonne condition. Toutefois, une vérification/inspection et un entretien de la toiture, seront nécessaires au fil du temps. Les vis doivent être vérifiées et remplacées au besoin. Les " jonctions " sur les revêtements de tôle (le faîte, le débord de toit et le haut des murs) nécessitent habituellement un boudin de néoprène, conçu spécialement afin d'en améliorer l'étanchéité. L'absence de ce boudin de scellement peut permettre l'infiltration de vermines, de neige ou de pluie poussée par le vent.

Consultez un couvreur spécialisé en ce type de revêtement afin de connaître la meilleure solution pour votre couverture.

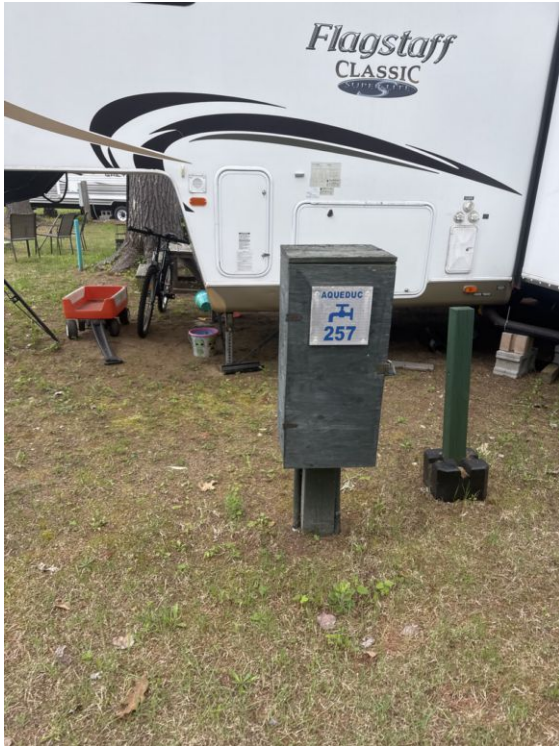
Inspection limitée des systèmes de captation d'eau souterraine

Dans le cadre de l'inspection, l'inspecteur ne vérifie pas les systèmes de pompes et les réservoirs de pression d'eau du système d'alimentation.

Nous vous recommandons de contacter un spécialiste en système de puits et de captation d'eau souterraine afin de vous assurer de la conformité et de l'efficacité du système.

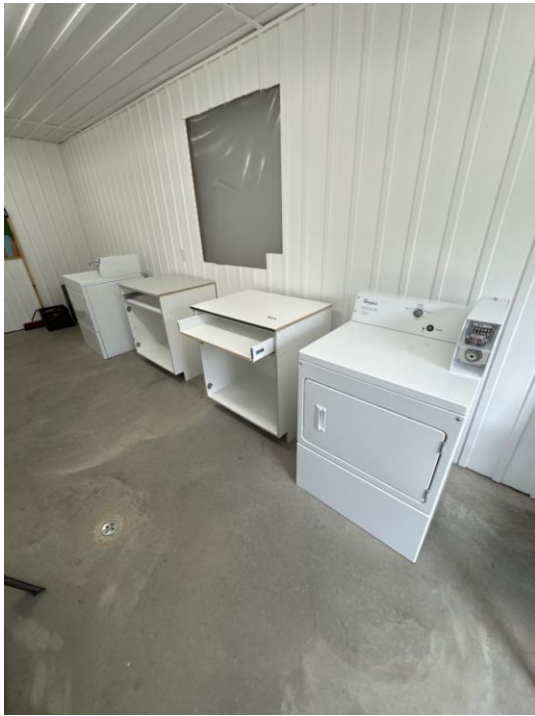
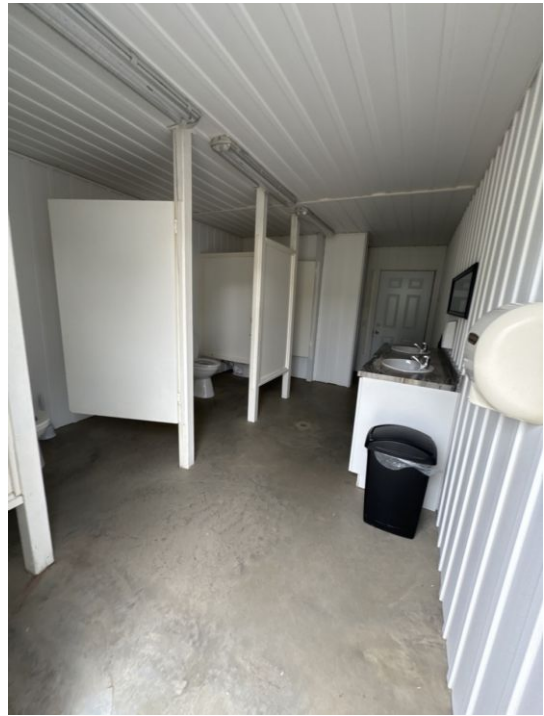
Lors de notre vérification, aucun dommage ou anomalie n'ont été observés sur les robinets intérieurs.

L'écoulement des éviers, toilettes, bains et douches était fluide et efficace.

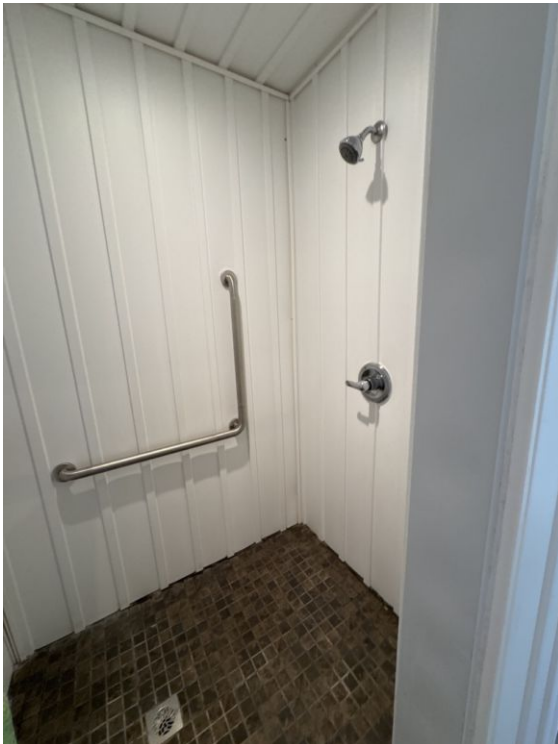
Les douches en céramique peuvent fuir sans être détectées facilement.

Une douche en céramique doit être parfaitement réalisée selon "les règles de l'art" afin d'éviter les fuites. Il est très difficile de déterminer, lors d'une inspection visuelle, la qualité de l'installation d'une douche en céramique. Surveillez régulièrement le coulis de céramique et le drain au sol. De plus, imperméabilisez le coulis et entretenir les joints de calfeutrage.

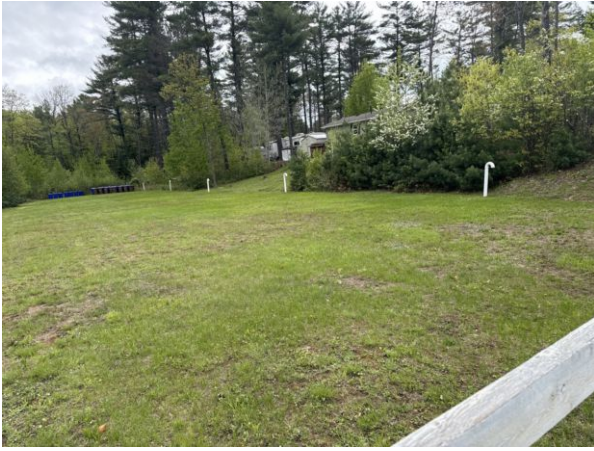
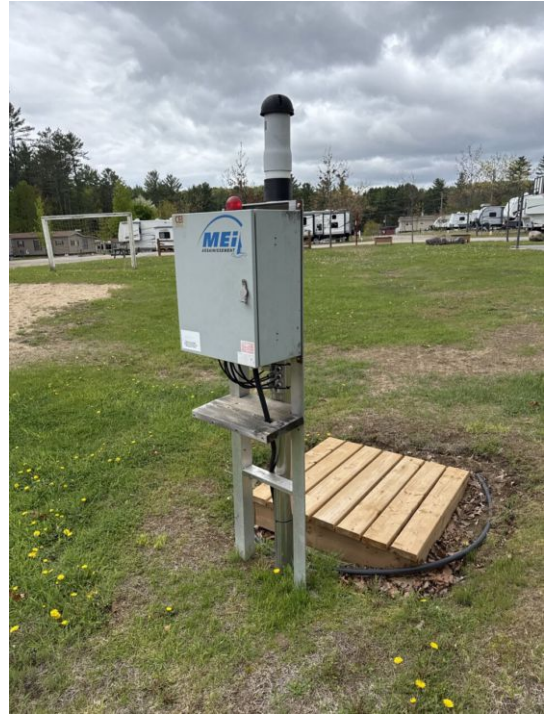
Étant donné que la majorité du système n'est pas visible en surface et que ses principales composantes sont enfouies sous le sol, nous ne sommes pas en mesure de nous prononcer sur l'intégrité et la condition du système.

Ces systèmes ont une durée de vie limitée dans le temps et certaines des composantes qui les composent doivent être remplacées lorsqu'elles arrivent à leur fin de vie. Nous vous recommandons de contacter un spécialiste en système de fosse septique afin de vérifier l'intégrité du système et son efficacité. Assurez-vous d'obtenir du spécialiste les consignes d'utilisation de ce type de système. En particulier, il est proscrit de rejeter des produits chimiques ou tout autre produit qui n'est pas compatible avec les normes environnementales (essence, peinture, huile, etc.).

Aussi, la réglementation concernant ce type de système varie d'une municipalité à l'autre. Nous vous recommandons de contacter celle-ci afin de connaître la réglementation en vigueur dans votre localité et vous assurer que votre système d'égout est conforme. Assurez-vous de faire ces vérifications avant l'acceptation de la condition d'inspection de votre offre d'achat.

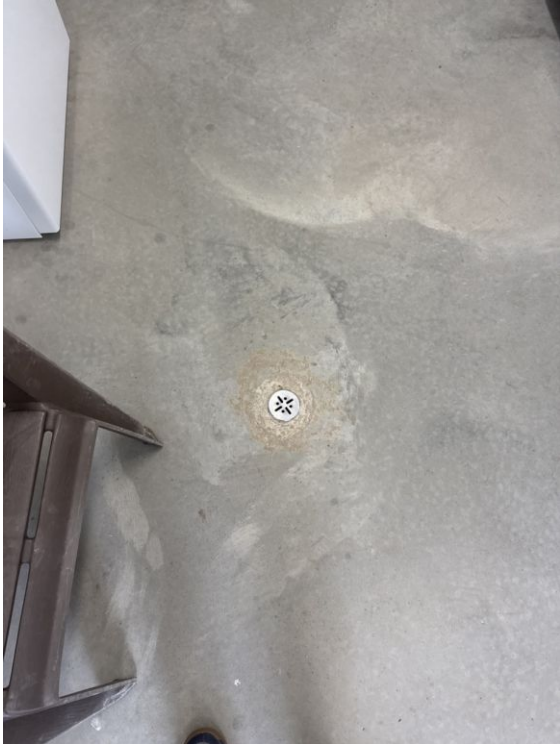
Aucune déficience apparente au drain de plancher

Aucune déficience n'a été observée sur le drain de plancher.

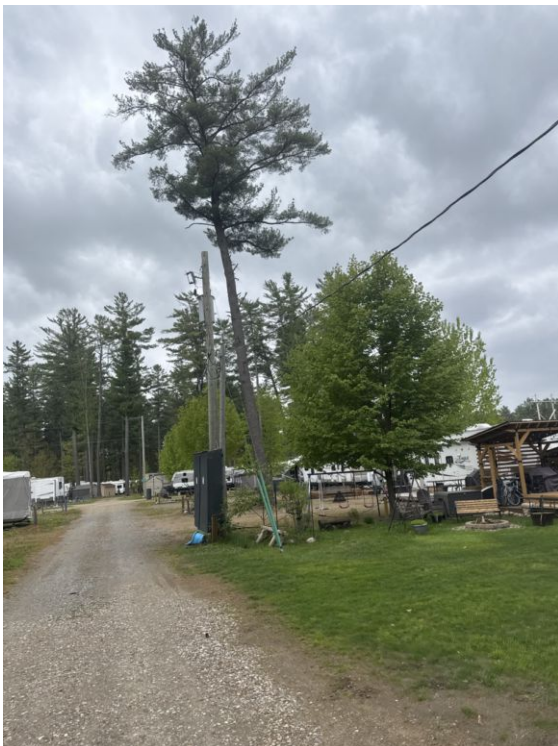
## Émondage

Le propriétaire est responsable de l'émondage des arbres autour des câbles aériens de l'entrée électrique, jusqu'au point de branchement de service. Faire exécuter ce travail par des émondeurs professionnels.

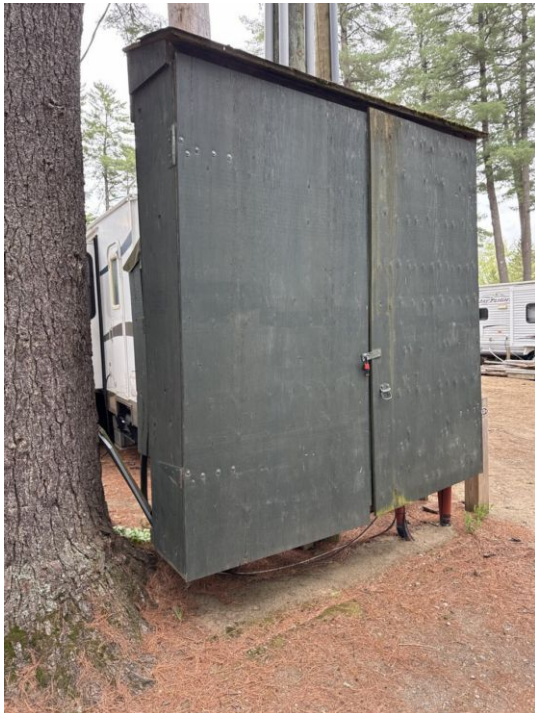
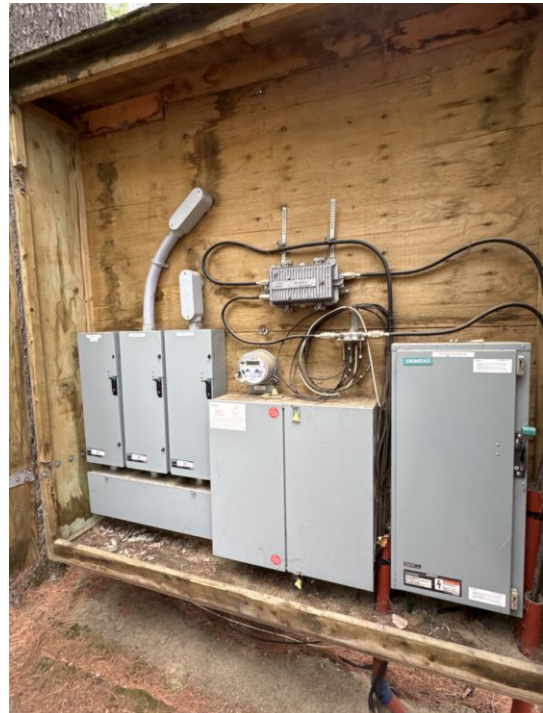
Le coffret de branchements permet d'interrompre l'alimentation en électricité à la copropriété. À sa localisation actuelle, le courant pourrait être interrompu par inadvertance ou par malveillance, privant ainsi le logement d'électricité. Les éléments pourraient également être endommagés par les intempéries.

Nous vous recommandons de corriger les installations.

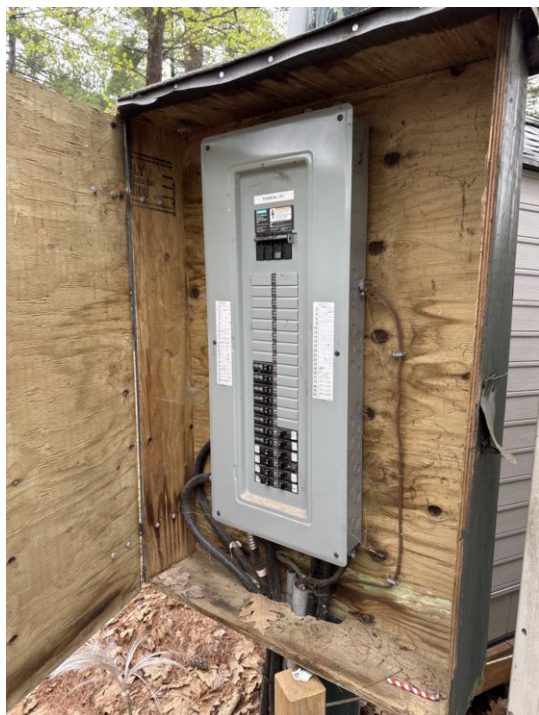
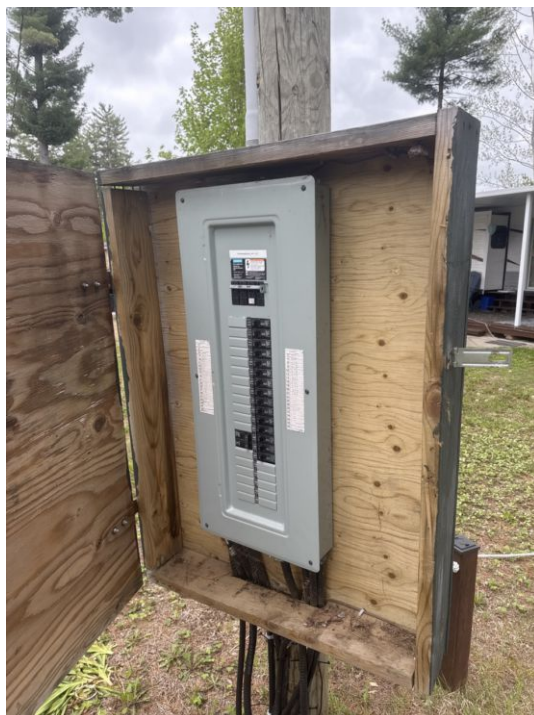
Panneaux électriques à éviter à l'extérieur ou dans des endroits non chauffés.

Il n'est pas sécuritaire pour les personnes et les biens qu'un panneau principal à fusibles ou à disjoncteurs soit installé à l'extérieur ou dans un endroit non chauffé. La température de l'air ambiant en période froide pourrait influencer la température de déclenchement du dispositif de protection lors d'une surchauffe dans le circuit de dérivation. Le panneau électrique ne doit pas être situé dans un placard, une salle de bain, un mur mitoyen ou une cage d'escalier. L'accès au panneau électrique doit être dégagé en tout temps (3 pieds libre devant).

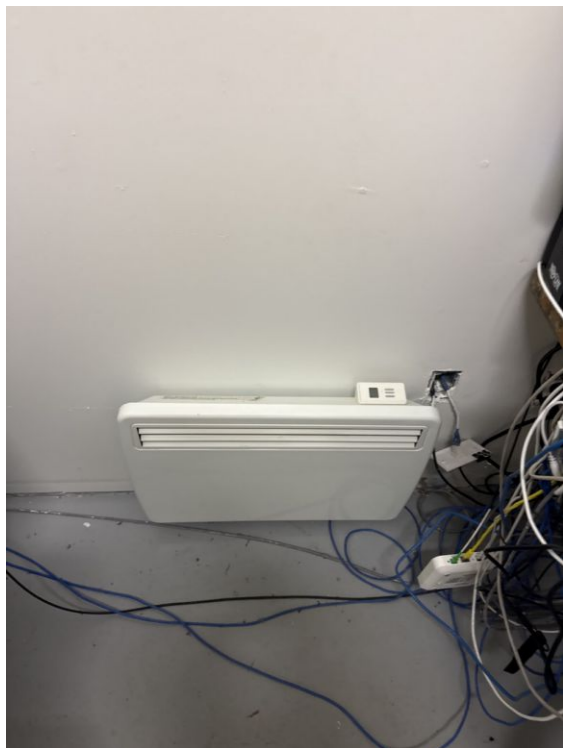
Lors de l'inspection, le système était fonctionnel.

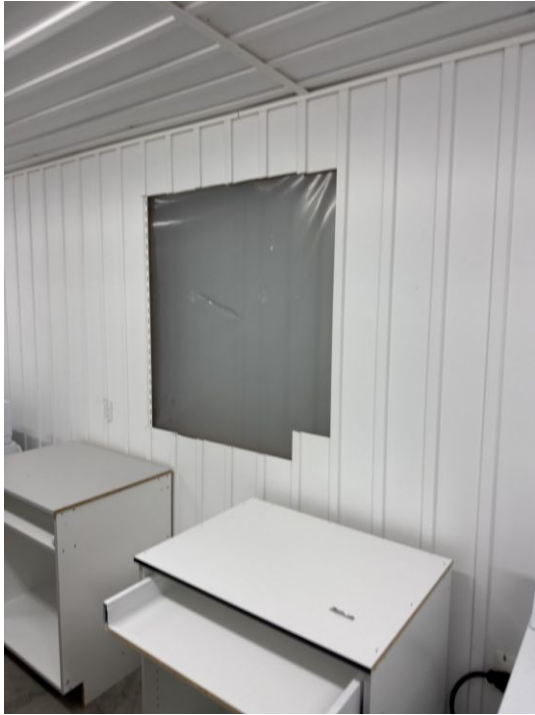
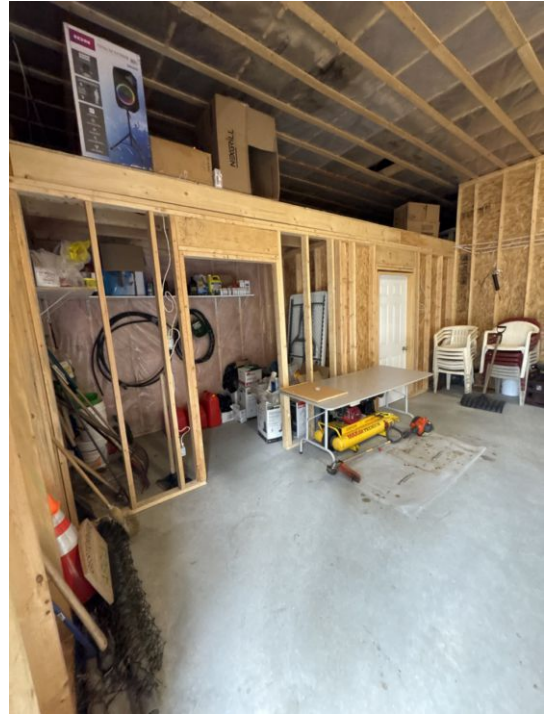
La finition de certaines pièces n'est pas complète.

Consulter un entrepreneur qualifié au besoin.
